CATÁLOGO DE ARBOLADO Y ZONAS VERDES DE TAFALLA

FICHA Nº 27

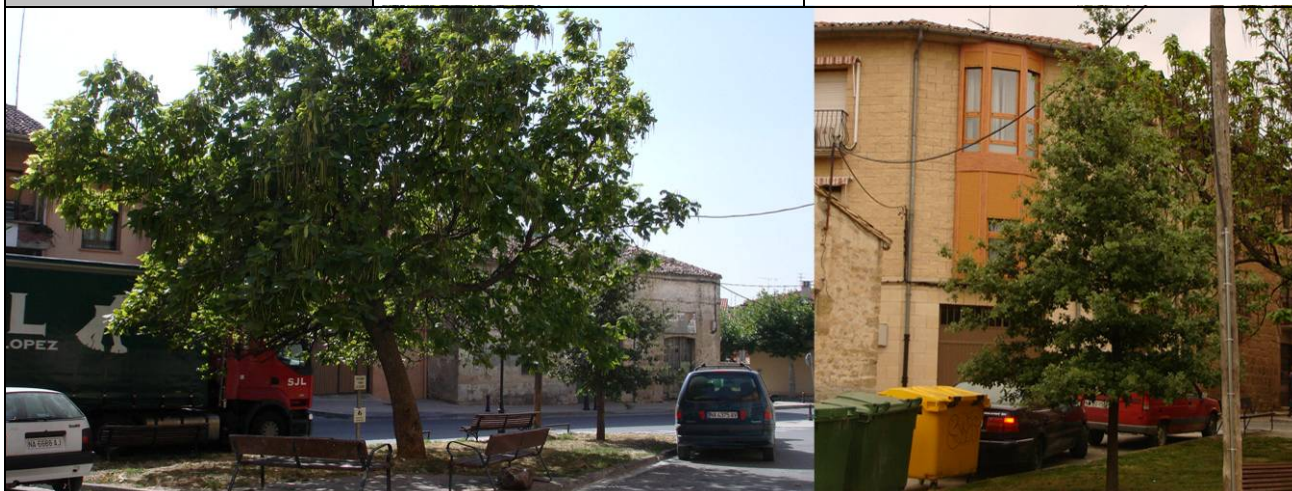
IDENTIFICACIÓN	Localización	c/ Tubal 76
	Tipo de zona verde	Parterre con arbolado aislado
	Entorno	Viario rodeando parterre con fachadas de PB+2 a 6 metros

DESCRIPCIÓN DE LAS ESPECIES	Especies presentes	Catalpa bignonioides y Quercus ilex
	Edad aproximada	18 y 13 años respectivamente
	Volumetría	Copa amplia
	Estado fitosanitario	Bueno
	Estado de otras estructuras	Parterre con pradera en mal estado
	Observaciones	-

Parterre con bancos situados perimetralmente y árboles de gran porte, dispuestos en la parte central y que dan una buena sombra.

Tanto la volumetría como el porte es adecuado para la sección de la plaza-calle . La superficie de césped, falta de riego, hace que la zona se desvirtúe totalmente. Así mismo, cabe destacar que los frutos de la catalpa manchan el suelo dejándolo pegajoso.

1. Cambiar la superficie de césped por algo que exija menos mantenimiento, así como masas de arbustos y tapizantes que puedan dar otras texturas y colores a las zonas.
2. Vigilar la caída de los frutos para evitar un excesivo manchado de los bancos y pavimentos circundantes. En el momento que se considere oportuno la retirada de la catalpa, reponer con otra estéril u otra especie que no produzca estas incomodidades.

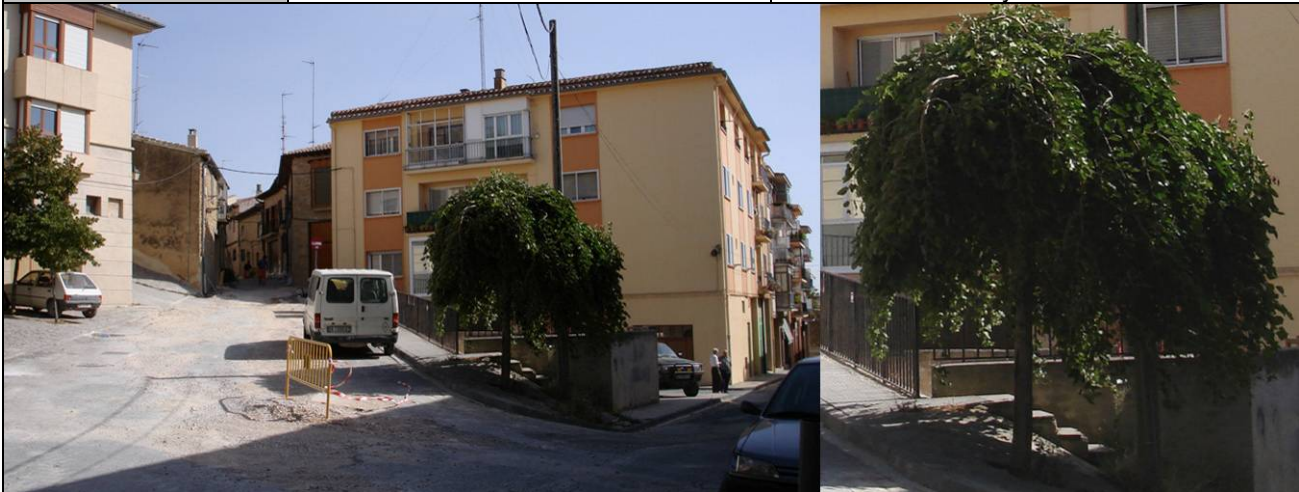
IDENTIFICACIÓN	Localización	c/ Monte Busquil 13
	Tipo de zona verde	Árbol aislado en cruce de caminos
	Entorno	Calles Misericordia y Monte Busquil circundantes de 7 metros de ancho y fachadas al oeste y Sur de PB+3

DESCRIPCIÓN DE LAS ESPECIES	Especies presentes	Morus pendula
	Edad aproximada	16 años
	Volumetría	Copa pendular
	Estado fitosanitario	Bueno
	Estado de otras estructuras	No existen
	Observaciones	-

Árbol aislado en cruce de caminos de copa pendular algo baja ya que existe un paso lateral por lo que puede llegar a molestar.
Salvo por la altura, el árbol se encuentra bien formado y presenta un estado fitosanitario adecuado

1. Elevar la copa mediante sucesivas podas de reestructuración.
2. Controlar la altura de las ramas que bajan, especialmente en el lado que existe un paso de personas.

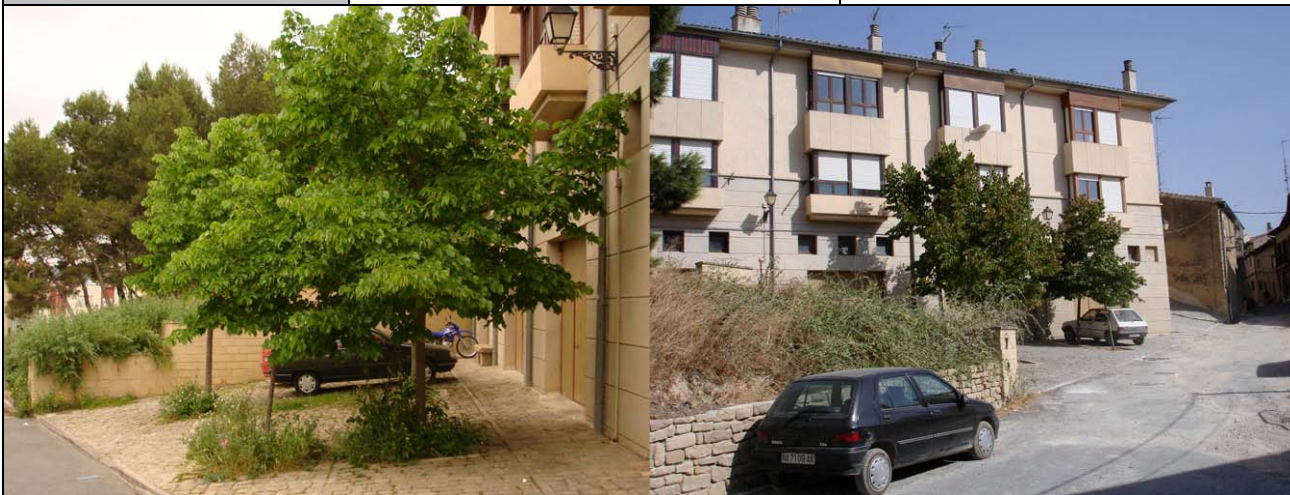
IDENTIFICACIÓN	Localización	c/ Alto de la Muralla 1-4
	Tipo de zona verde	Plaza parking con arbolado de sombra
	Entorno	Al Este fachada con PB+2. Al Oeste y al Sur viario y al Norte talud del monte Santa Lucia

DESCRIPCIÓN DE LAS ESPECIES	Especies presentes	Tilia platyphillos
	Edad aproximada	9 años
	Volumetría	Copa grande
	Estado fitosanitario	Bueno
	Estado de otras estructuras	No se observan
	Observaciones	-

Plaza con acceso a aparcamientos con arbolado entre accesos, todavía en formación.

Volumetría y tipo de arbol adecuados para las dimensiones de la zona aunque con el tiempo pueden llegar a aparecer problemas por su cercanía a fachada y/o altura excesiva por lo que puede producir sombra sobre los balcones.

Los alcorques están repletos de malas hierbas que perjudican estéticamente a la zona.

1. Poda de formación para evitar que se desestructure el arbolado, especialmente junto a la fachada.
2. Relleno de alcorques para reducir mantenimiento de la zona.

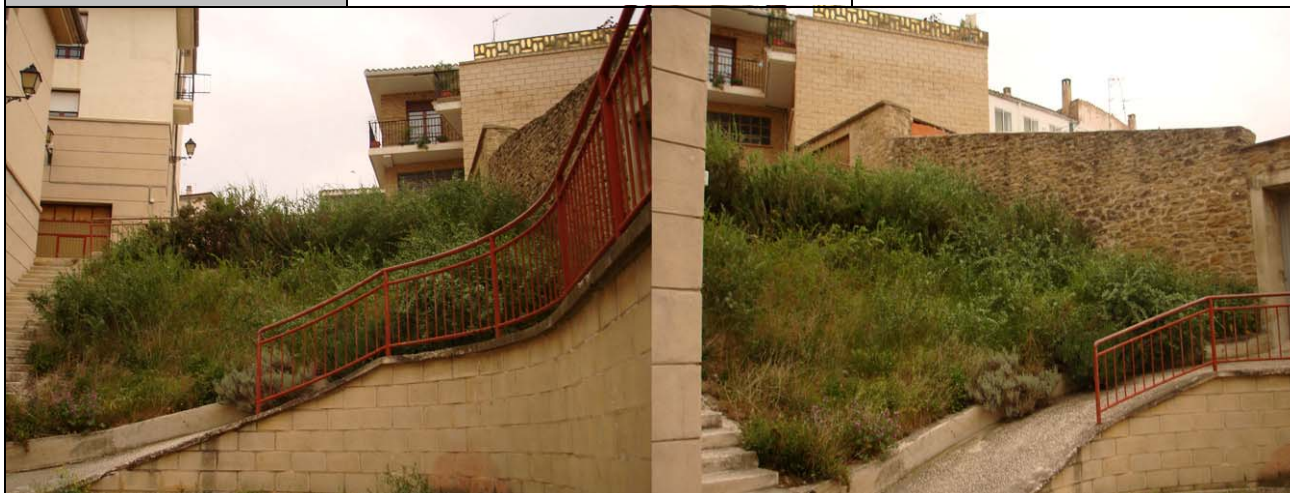
IDENTIFICACIÓN	Localización	c/ Alto de la Muralla 8
	Tipo de zona verde	Talud con zona verde
	Entorno	Al Norte fachada de PB+1 al Sur tapia de 2,5 metros de altura.

DESCRIPCIÓN DE LAS ESPECIES	Especies presentes	Thuya zebrina
	Edad aproximada	7 años
	Volumetría	Arbusto aislado
	Estado fitosanitario	Bueno
	Estado de otras estructuras	Pradera abandonada
	Observaciones	-

Talud abandonado con malas hierbas y un ejemplar de thuya con poca forma debido a su abandono en cuanto al mantenimiento.

No existe pradera y el terreno se encuentra lleno de malas hierbas entre las que se ve alguna planta de *teucrium fruticans* aunque no ha sido mantenida y se halla totalmente asilvestrada.

1. Limpieza y eliminación de malas hierbas y posterior completado del talud con tapizantes o arbustos de poco mantenimiento (como por ejemplo el *teucrium* ya presente) de modo que puedan cubrir toda la superficie.
2. Mantenimiento periódico de la zona.

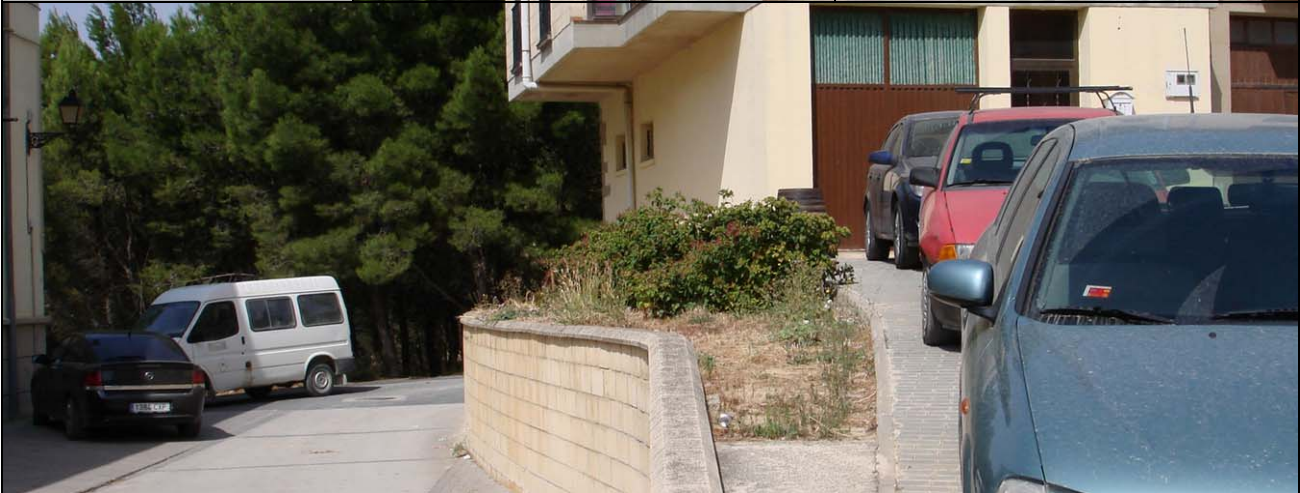
IDENTIFICACIÓN	Localización	c/ Peña 27
	Tipo de zona verde	Parterre en talud
	Entorno	Al Noreste fachada de PB+2 y al Oeste viario.

DESCRIPCIÓN DE LAS ESPECIES	Especies presentes	Ninguna
	Edad aproximada	-
	Volumetría	-
	Estado fitosanitario	-
	Estado de otras estructuras	Presenta pradera abandonada
	Observaciones	-

Parterre vacío con vegetación espontánea, alguna quizás plantada por algún vecino. En conjunto da un aspecto de zona dejada, pese a ser una zona relativamente nueva.

Se recomienda la limpieza y eliminación de malas hierbas y posterior completado del talud con tapizantes o arbustos que puedan cubrir todo con mantenimiento reducido.

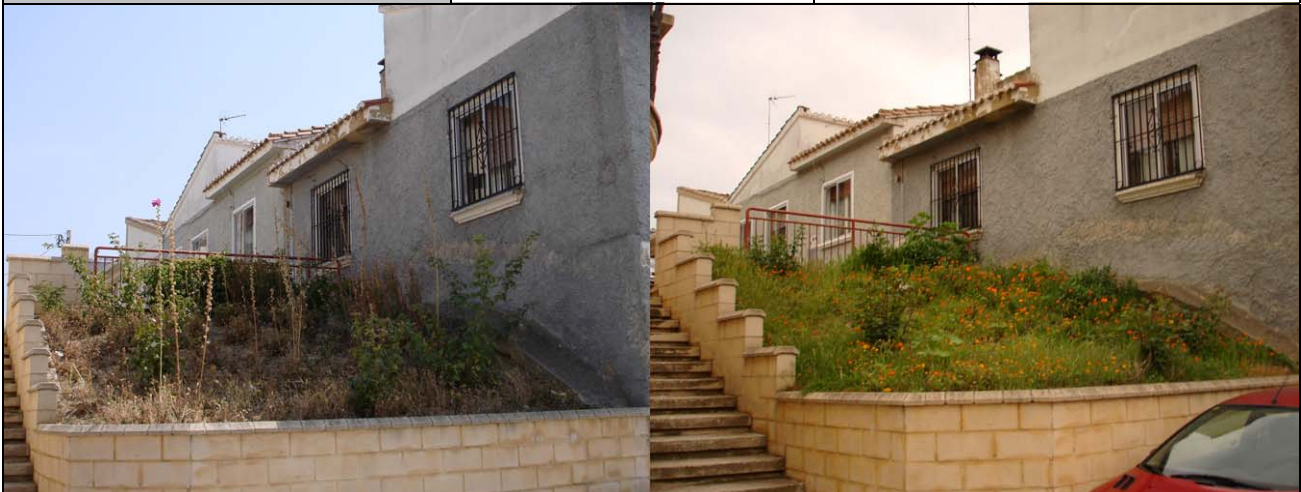
IDENTIFICACIÓN	Localización	c/ Alto de la Muralla 5
	Tipo de zona verde	Parterre en talud
	Entorno	Al Norte fachada de PB+2 y al fachada de PB.

DESCRIPCIÓN DE LAS ESPECIES	Especies presentes	Ninguna
	Edad aproximada	-
	Volumetría	-
	Estado fitosanitario	-
	Estado de otras estructuras	Talud con zona verde abandonada
	Observaciones	-

Parterre vacío con vegetación espontánea, alguna quizás plantada por algún vecino. El parterre da un aspecto de zona dejada al entorno.

Se recomienda la limpieza y eliminación de malas hierbas y posterior completado del talud con tapizantes o arbustos que puedan cubrir todo con un mantenimiento reducido.

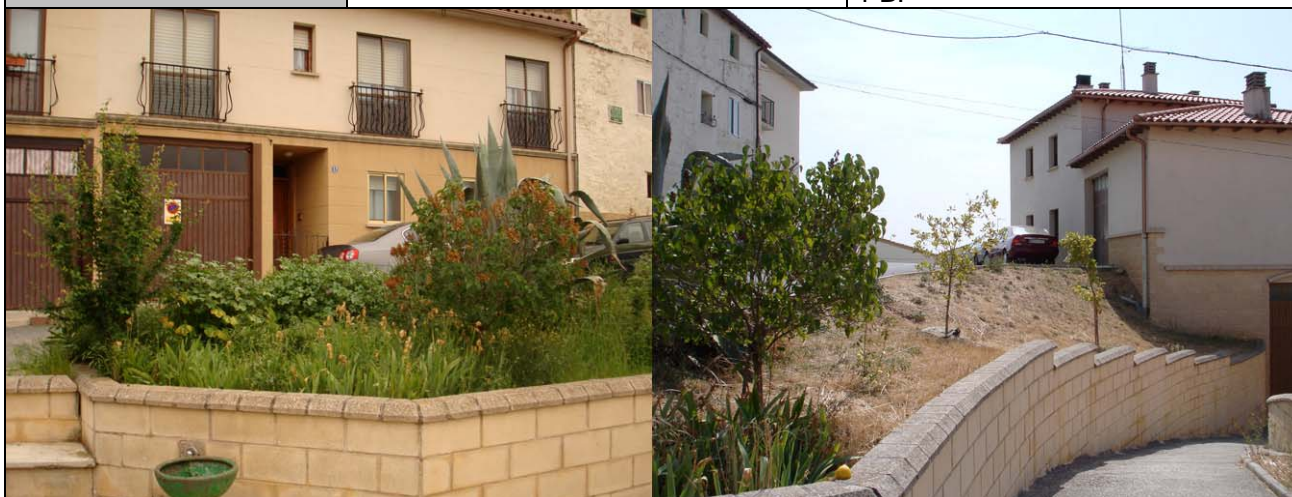
IDENTIFICACIÓN	Localización	c/ Peña 24
	Tipo de zona verde	Parterre con arbolado
	Entorno	Al Este viaria y posteriormente fachada de PB+. Al sur fachada de PB.

DESCRIPCIÓN DE LAS ESPECIES	Especies presentes	Quercus robur y Prunus dulcis
	Edad aproximada	4 años
	Volumetría	-
	Estado fitosanitario	Bueno
	Estado de otras estructuras	Pradera sin riego ni mantenimiento periódico
	Observaciones	-

Parterre ataluzado con vegetación autóctona y frutales ornamentales bien elegidos aunque de porte un poco pequeño para un espacio público de estas características. La pradera silvestre que surge le da un aspecto desordenado al entorno.

Se observa también la presencia de algunos arbustos aislados ornamentales plantados probablemente por algún vecino.

1. Limpieza y eliminación de pradera silvestre y posterior completado del talud con tapizantes o arbustos que puedan cubrir todo con mantenimiento reducido.
2. Podas de formación del arbolado presente y abonado del parterre para favorecer el crecimiento.

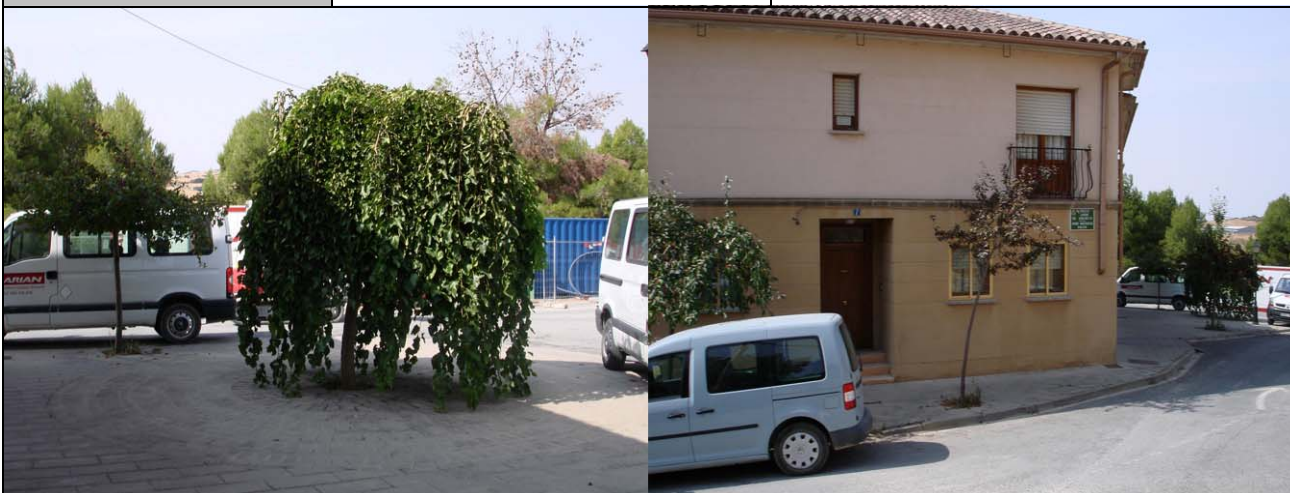
IDENTIFICACIÓN	Localización	c/ Peña 36 – c/ Ancheta 7
	Tipo de zona verde	Arbolado de alineación y ejemplar aislado
	Entorno	Al sur y suroeste fachada de PB+1 a 3 metros de arbolado

DESCRIPCIÓN DE LAS ESPECIES	Especies presentes	Malus floribunda en alineación y Sophora japonica aislada
	Edad aproximada	8-12 años
	Volumetría	Copa reducida en alineación y arbol pendular aislado
	Estado fitosanitario	Bueno
	Estado de otras estructuras	
	Observaciones	Presencia de frutos que manchan en otoño

Arbolado de alineación formado por manzano de flor que presenta una copa acorde a la sección de la calle. Existen algunos individuos que no presentan tutor y se han ido torciendo con el tiempo. El inconveniente de esta especie es que en otoño suele tener fruto que mancha el suelo con la consiguiente necesidad de limpieza

El árbol aislado presenta un desarrollo muy adecuado con ramas pendulares que llegan hasta el suelo, creando un punto focal.

1. Entutorado de los ejemplares torcidos
2. Podas de control del desarrollo y la copa tanto de los manzanos como la sofora.

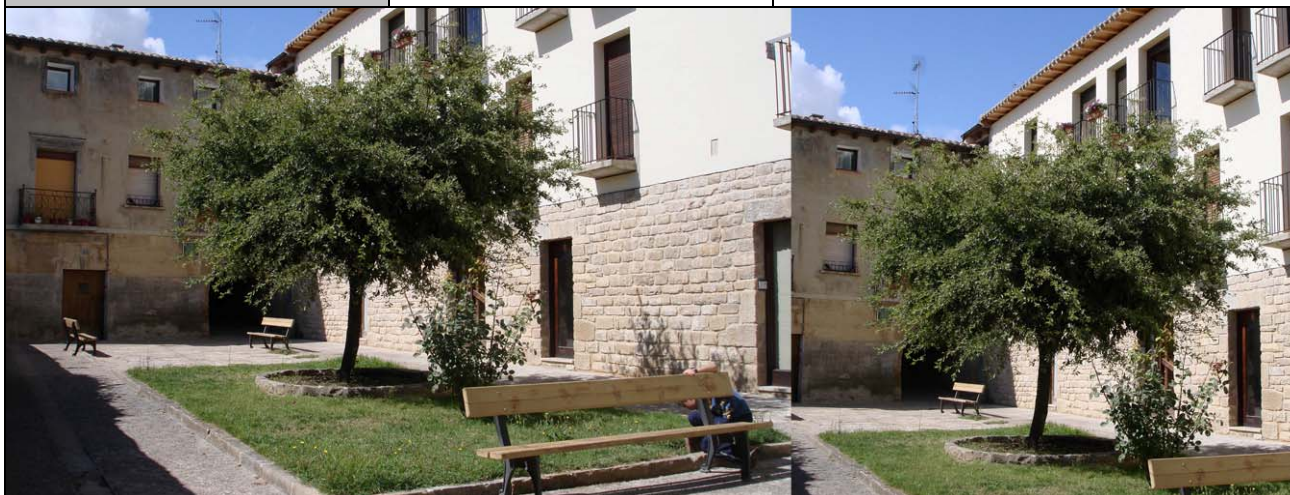
IDENTIFICACIÓN	Localización	Patio Iribas
	Tipo de zona verde	Plaza con parterre central con árbol ejemplar
	Entorno	Plaza rodeada de edificios de PB+2

DESCRIPCIÓN DE LAS ESPECIES	Especies presentes	Quercus ilex
	Edad aproximada	17 años
	Volumetría	Copa redondeada
	Estado fitosanitario	Bueno
	Estado de otras estructuras	Perímetro del tronco con bordillo de piedra
	Observaciones	Césped bien cuidado

Plaza de nueva creación con una zona central compuesta por un parterre con césped y una encina en el centro de porte ejemplar.

Buena elección de especie autóctona de porte ajustado a la sección de la plaza con interés todo el año. La zona se completa con césped y un perímetro de piedra a modo de limite de la presencia de césped bajo la copa.

Seguir con el actual mantenimiento y gestión de la zona, procurando cortes de césped periódicos y podas bianuales.

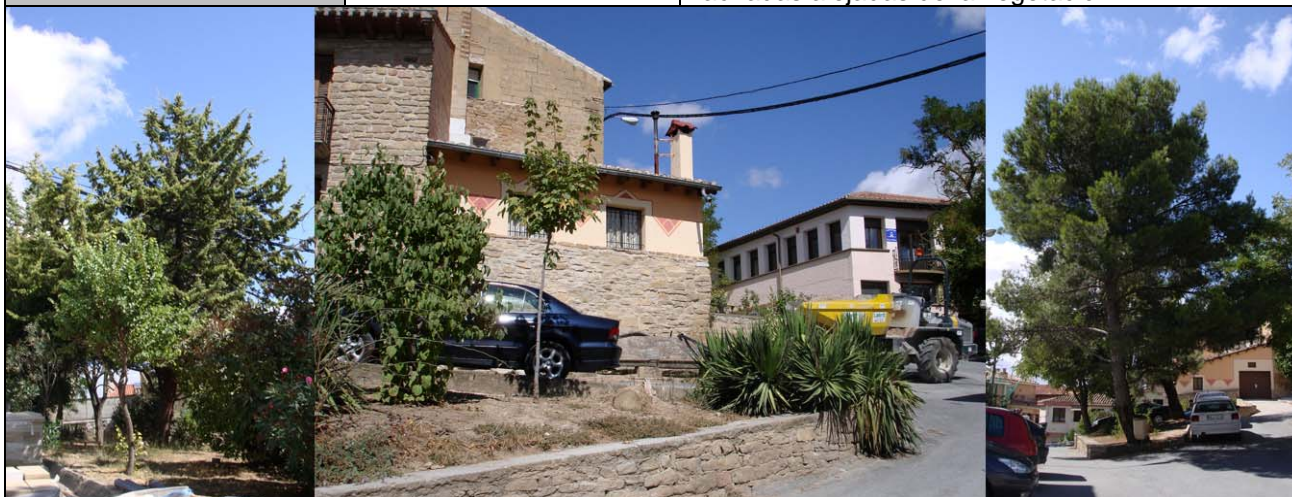
IDENTIFICACIÓN	Localización	c/ Peña 18
	Tipo de zona verde	Parterres con arbolado ornamental
	Entorno	Los parterres se encuentran rodeados por accesos rodados y aparcamientos quedando las fachadas alejadas de la vegetación

DESCRIPCIÓN DE LAS ESPECIES	Especies presentes	Cupressus arizonica, Robinia pseudacacia y Pinus sp.
	Edad aproximada	10-20 años
	Volumetría	Cupressus con copa piramidal y acacia y pino con copa irregular
	Estado fitosanitario	regular
	Estado de otras estructuras	Pradera descuidada con malas hierbas
	Observaciones	-

Parterres situados entre calles que absorben el desnivel existente. Las especies no responden a ninguna estructura y se encuentran sin forma definida. Las acacias están envejecidas por la falta de podas de rejuvenecimiento.

La cubierta se halla descuidada habiendo surgido algunas especies arbustivas espontáneamente.

1. Podas de formación y rejuvenecimiento en todo el arbolado, incluyendo eliminación de ramas viejas y enfermas.
2. Limpieza y eliminación de pradera silvestre y posterior completado del talud con tapizantes o arbustos que puedan cubrir todo y reducir el mantenimiento y proporcionar homogeneidad.

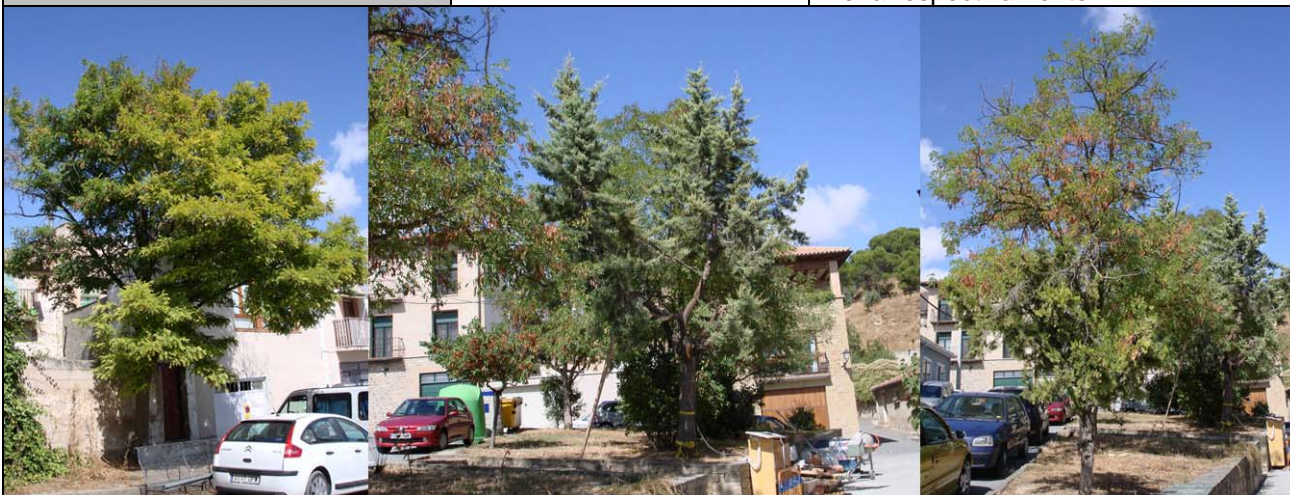
IDENTIFICACIÓN	Localización	c/ Juan de Anchieta 6
	Tipo de zona verde	Parterre con arbolado ornamental
	Entorno	Limita al Este y Oeste con acceso rodado de la c/ Juan de Anchieta y c/ Peña respectivamente

DESCRIPCIÓN DE LAS ESPECIES	Especies presentes	Cupressus arizonica, Robinia pseudacacia y Pinus sp.
	Edad aproximada	15-20 años
	Volumetría	Cupressus con copa piramidal y acacia y pino con copa irregular
	Estado fitosanitario	regular
	Estado de otras estructuras	Pradera descuidada con malas hierbas
	Observaciones	-

Parterres situados entre calles que absorben el desnivel existente. Las especies presentes no responden a ninguna estructura y se encuentran sin forma definida. Las acacias presentes están envejecidas por la falta de podas de rejuvenecimiento.

La cubierta se halla descuidada habiendo surgido algunas especies arbustivas espontáneamente.

1. Apeo de los 2 cupressus torcidos y plantación de unos nuevos.
2. Apeo de acacia pegada a muro y plantación de arbusto ornamental
3. Podas de formación y rejuvenecimiento en todo el arbolado, incluyendo eliminación de ramas viejas y enfermas.
4. Limpieza y eliminación de pradera silvestre y posterior completado del talud con tapizantes o arbustos que puedan cubrir todo y reducir el mantenimiento.
