PROTECCIÓN DE ELEMENTO SINGULAR

GRADO IV

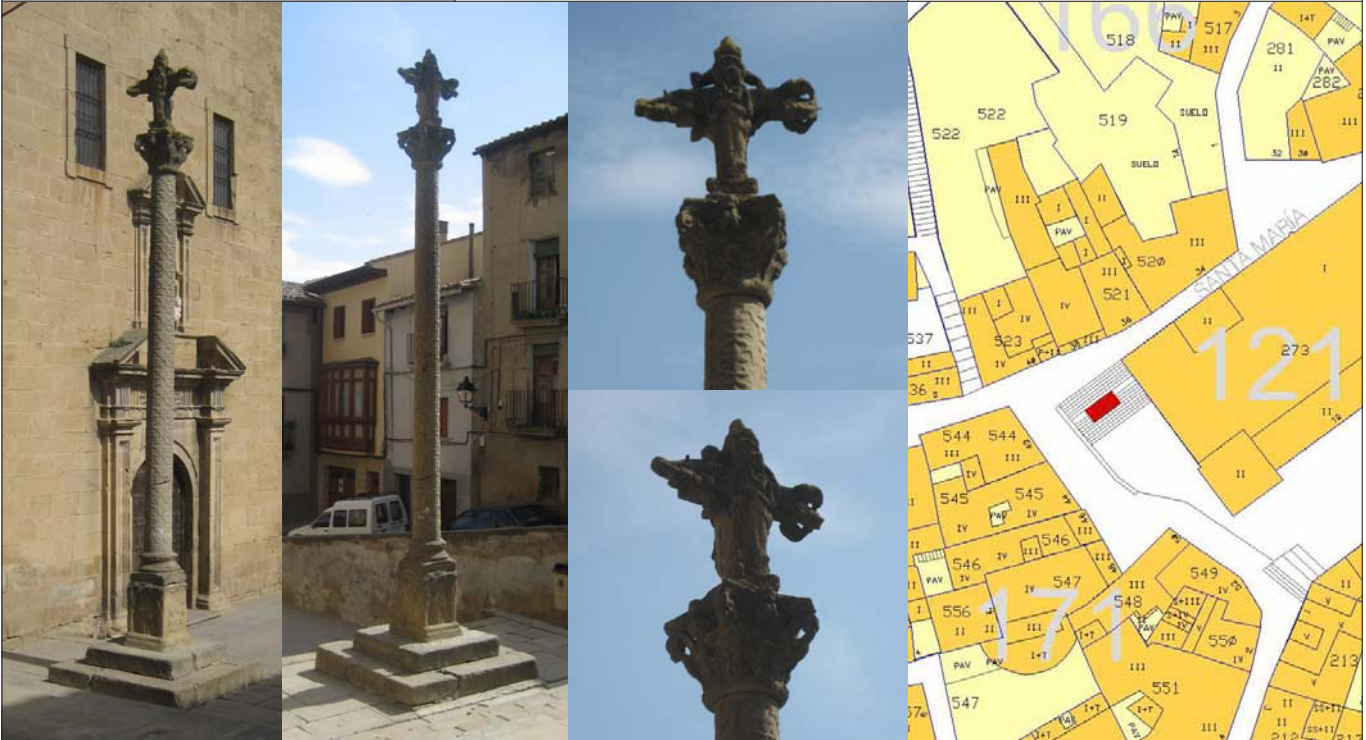
Tipo de elemento	Crucero
Localización	Junto a la Iglesia de Santa María
Manzana y parcela	En suelo público
Estilo y época	Siglo XVI

Crucero de peculiar e interesante decoración y filigrana. Sobre un pedestal se apoya una columna decorada rematada con un capitel sobre el que se sitúa una imagen de La Virgen y un crucificado al otro lado.

INTERÉS ARTÍSTICO O ARQUITECTÓNICO	Alto
INTERÉS HISTÓRICO-AMBIENTAL	Alto
ESTADO DE CONSERVACIÓN	Bueno

Técnicas de restauración

El crucero, que de acuerdo con la disposición adicional 2ª de la Ley 16/ 1985 de 25 de junio del Patrimonio Histórico Nacional es considerado Bien de Interés Cultural, y en consecuencia queda sometido al Grado IV, Protección de Elementos Singulares.

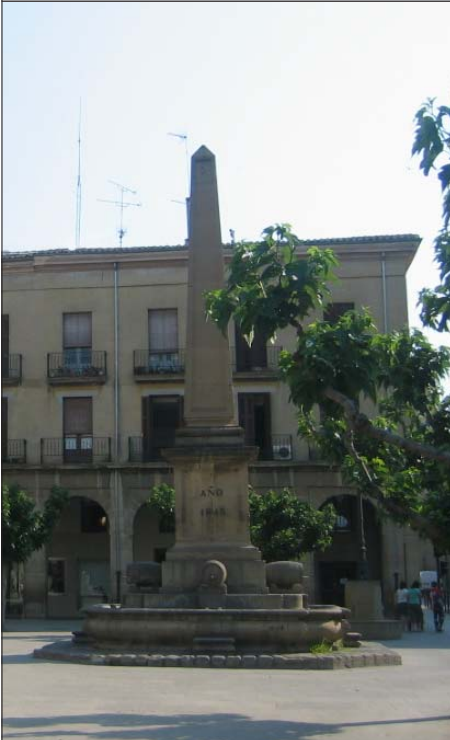
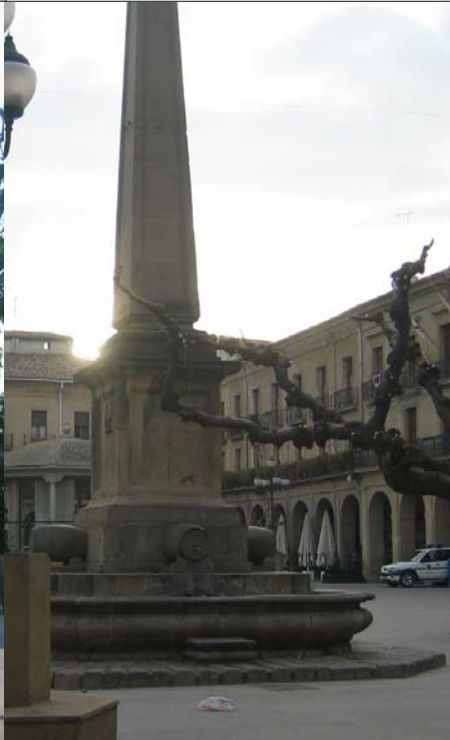
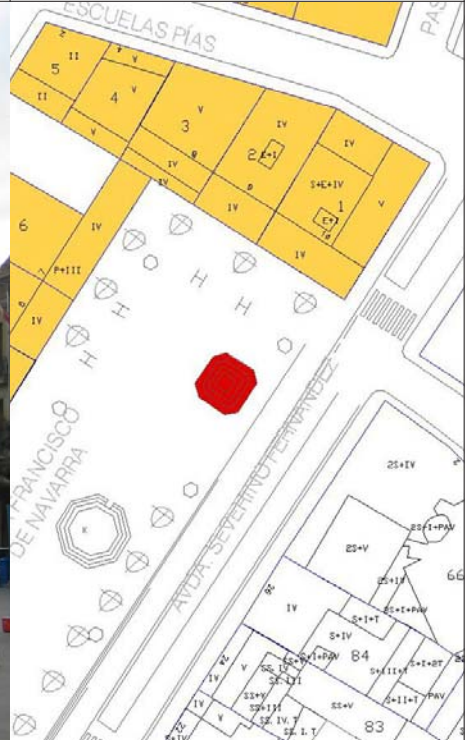
Fuente de la Plaza

También conocida como Fuente del Rey fue construida según un diseño de José de Nagusia, dentro del proyecto de mejora del abastecimiento que sufría la población en la época. En principio, la fuente debía ponerse en la llamada Plaza del Río, pero más adelante se acordó emplazarla donde actualmente se encuentra (entre el Portal del palacio frente a la calleja de los Campos y el primer cubo de la muralla). La fuente dispone de un surtidero de planta cuadrada con un barril que sirve de caño en cada uno de sus lados. El agua cae sobre una gran taza octogonal de perfil curvo. Sobre este basamento se desarrolla un pedestal con la inscripción del año de la construcción y tratado muy simplemente con un rectángulo rehundido en cada una de sus caras, rematándose todo con un clásico obelisco. El material de la fuente es de piedra arenisca dura de color y calidad homogéneos. La piedra se encuentra labrada a cincel y trincheta fina, aparejándose a pintas encontradas, cayendo éstas en medio de los sillares inferiores. El obelisco está formado por hiladas de piedra de mayor dimensión en su parte inferior y de menor dimensión a partir de esa altura. Así mismo, la fuente dispone de un alcantarillado para el reconocimiento y limpieza de la cañería.

Bueno

Conservación

El régimen de protección de este Elemento Singular permitirá en él actuaciones de conservación, no aplicando necesariamente técnicas de restauración.

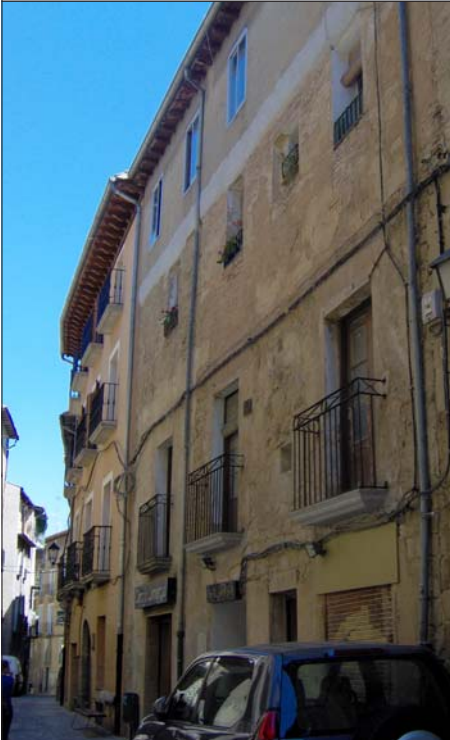
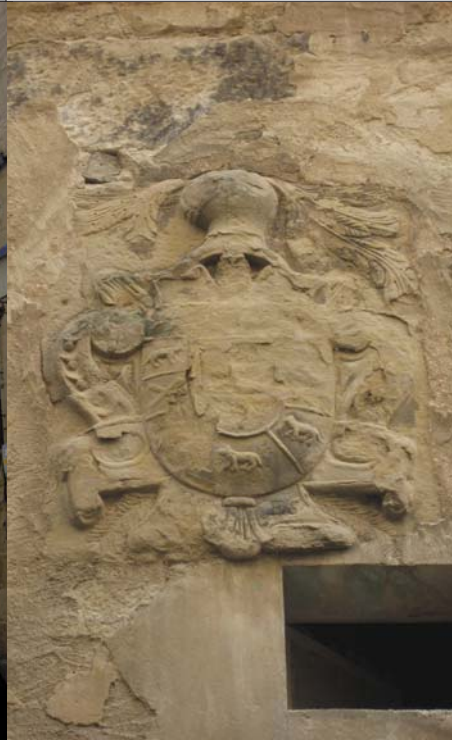
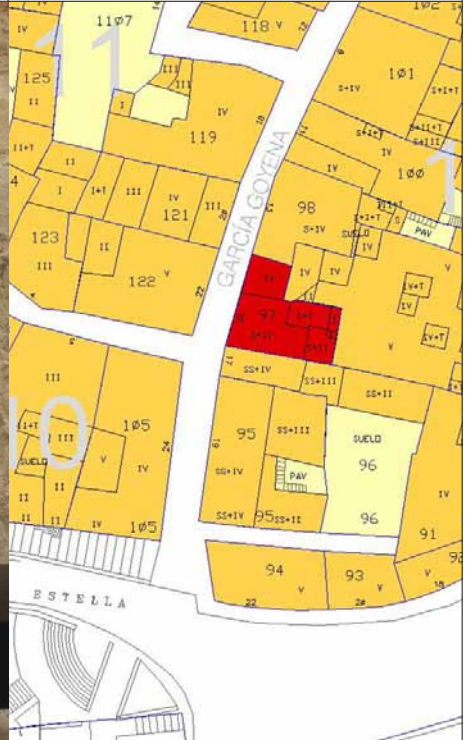
Tipo de elemento	Escudo
Localización	García Goyena 15
Manzana y parcela	Manzana 109, parcela 97
Estilo y época	2ª mitad siglo XVII

Escudo sobre cueros retorcidos y timbrado con yelmo. La bordura compoñada rodea el centro sin particiones. El mal estado de conservación del escudo no permite distinguir claramente el contenido del centro ni de los compoñes, en los que pueden distinguirse algunos con lobos pasantes y otros con aspas.

INTERÉS ARTÍSTICO O ARQUITECTÓNICO	Medio
INTERÉS HISTÓRICO-AMBIENTAL	Medio
ESTADO DE CONSERVACIÓN	Regular

Protección de Elemento Singular	Técnicas de restauración
---------------------------------	--------------------------

De acuerdo con la disposición adicional 2ª de la Ley 16/1985 de 25 de Junio del Patrimonio Histórico Nacional, el escudo tiene la consideración de Bien de Interés Cultural, en consecuencia queda sometido al Grado IV, Protección de Elementos Singulares.

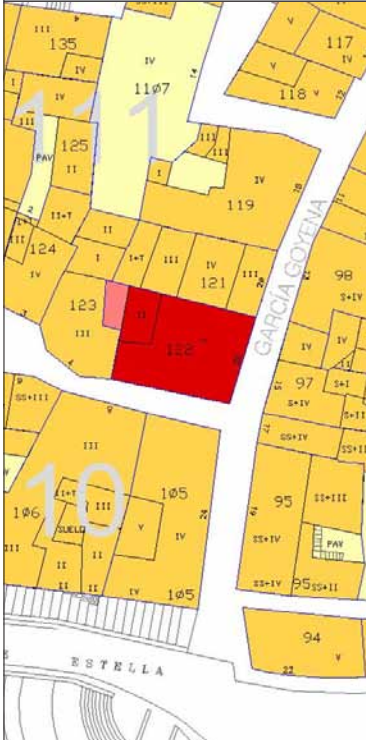
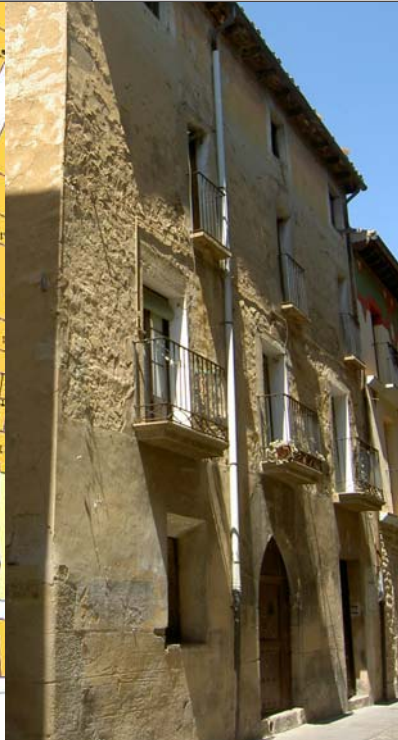
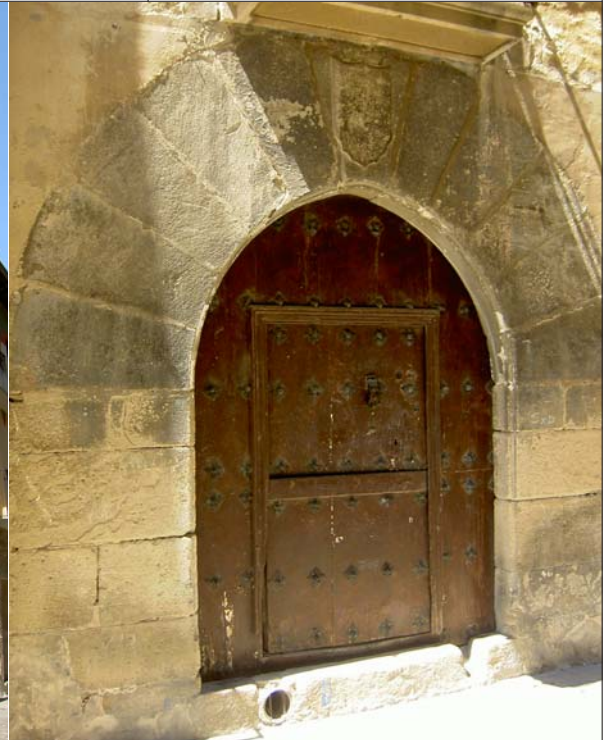
Arco y escudo

Elementos singulares sobre fachada de edificación en esquina de cuatro plantas. En la planta baja se abre una ventana y dos huecos de acceso, el que ocupa una posición más central se cubre con un arco apuntado de grandes dovelas. En la dovela central se encuentra esculpido el campo de un escudo.

El edificio ha sido recientemente reconstruido. Aunque con otra posición se ha mantenido el arco y el escudo de la clave.

Regular

Técnicas de restauración

El escudo que, de acuerdo con la disposición adicional 2ª de la Ley 16/ 1985 de 25 de Junio del Patrimonio Histórico Nacional, es considerado Bien de Interés Cultural, quedará sometido al grado de protección IV, de Elementos Singulares. El régimen de protección permitirá en él actuaciones de conservación, no aplicando necesariamente técnicas de restauración. La modificación de la situación de estos elementos señalados se producirá de acuerdo al punto 3 del artículo "Régimen del Grado de Protección IV: de Elementos Singulares" de la normativa de protección de este PERI.

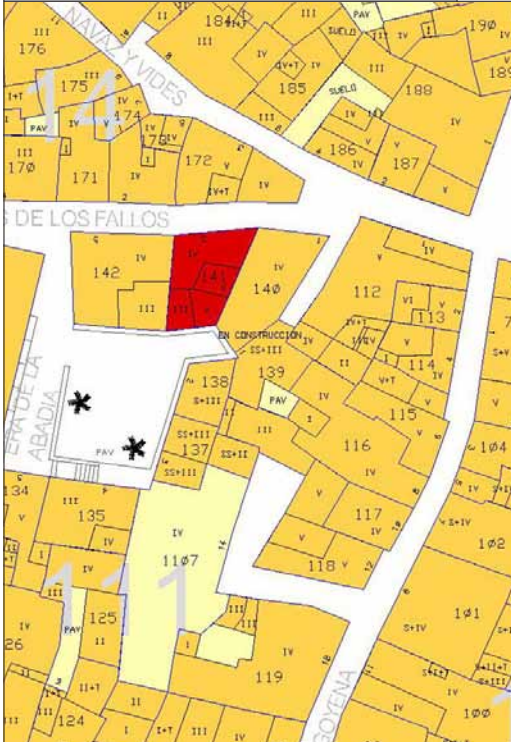
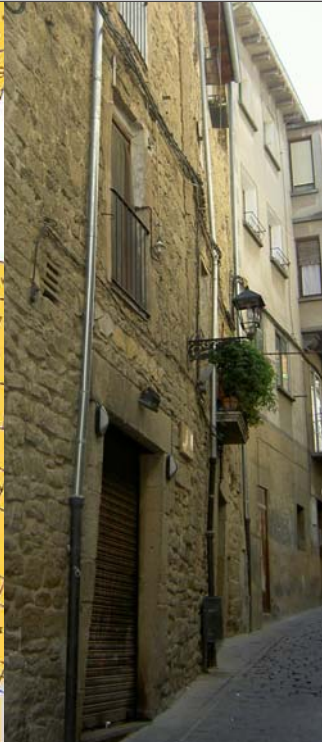
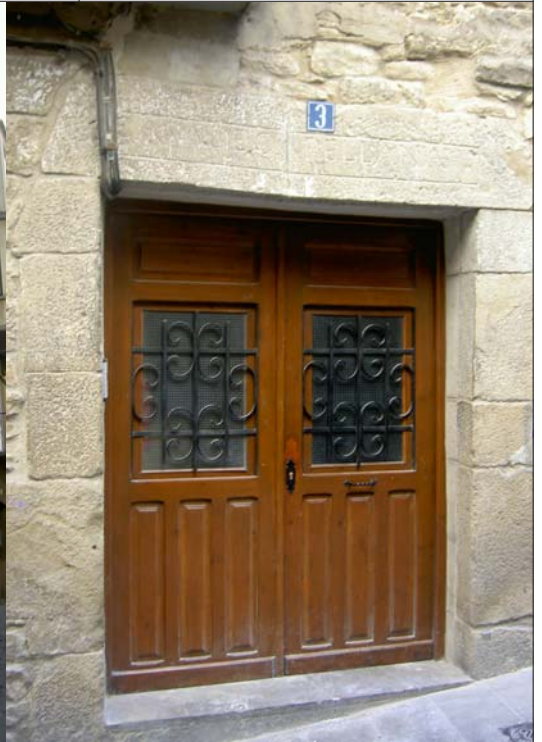
Tipo de elemento	Portada con inscripción
Localización	Garcés de los Fayos 3
Manzana y parcela	Manzana 111, parcela 141
Estilo y época	Arquitectura tradicional

Elementos singulares de interés sobre fachada principal de edificación que mantiene la fachada de piedra de la edificación. En la planta baja destaca una portada de piedra con un dintel donde se puede leer: "CASA DE CAPELLANIA". En otra línea inmediatamente debajo se ve un año que de difícil lectura pero que podría ser "1911".

INTERÉS ARTÍSTICO O ARQUITECTÓNICO	Medio
INTERÉS HISTÓRICO-AMBIENTAL	Alto
ESTADO DE CONSERVACIÓN	Bueno

Protección de Elemento Singular	Conservación
---------------------------------	--------------

El régimen de protección de estos elementos singulares permitirá en ellos actuaciones de conservación, no aplicando necesariamente técnicas de restauración. La modificación de la situación de estos elementos se producirá de acuerdo al punto 3 del artículo "Régimen del Grado de Protección IV: de Elementos Singulares" de la normativa de protección de este PERI.

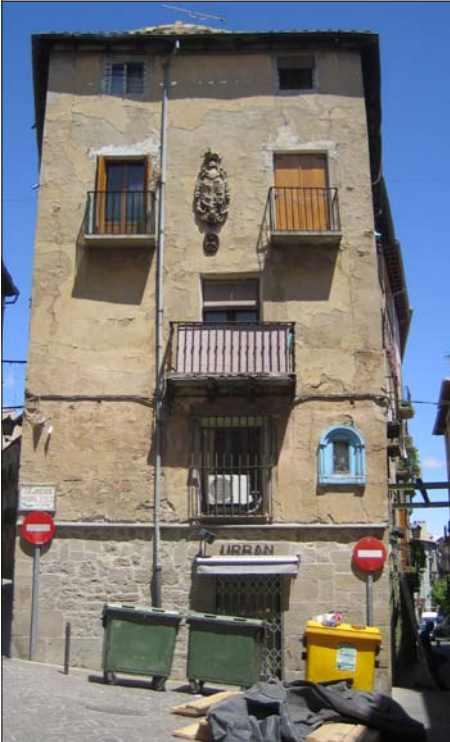
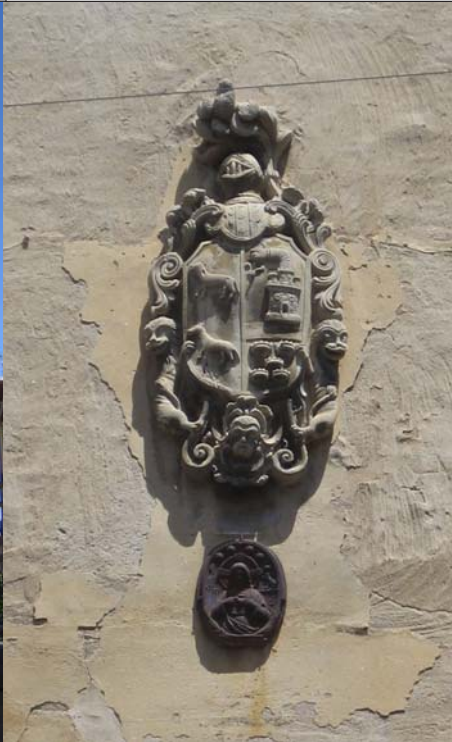
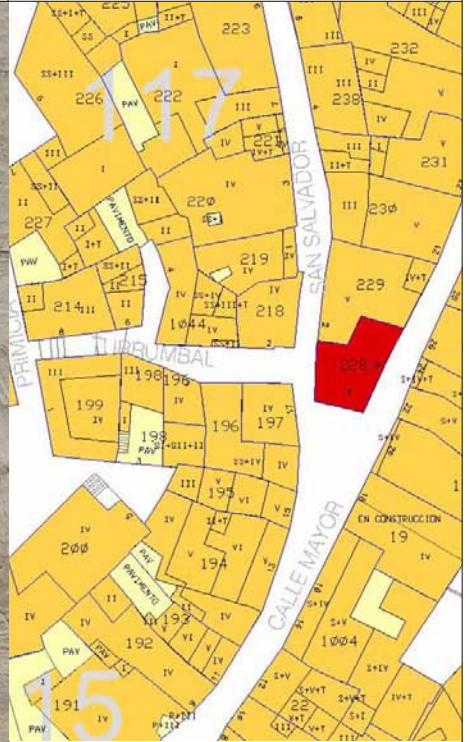
Tipo de elemento	Escudo
Localización	Mayor 19
Manzana y parcela	Manzana 118, parcela 228
Estilo y época	Siglo XVII

Se trata de un escudo barroco con las armas de Los Gurrea adosado a la fachada lateral de la edificación. El escudo se encuentra sobre mascarón, entre leones tenantes y yelmo por timbre; su campo partido lleva dos lobos pasantes de Huarte de Mendicoa, de una parte, y las armas de Yanguas, de la otra. En la misma fachada un poco más abajo podemos observar también una hornacina que alberga una pequeña imagen de la Inmaculada, obra del siglo XVII.

INTERÉS ARTÍSTICO O ARQUITECTÓNICO	Medio
INTERÉS HISTÓRICO-AMBIENTAL	Medio
ESTADO DE CONSERVACIÓN	Bueno

Técnicas de restauración

De acuerdo con la disposición adicional 2ª de la Ley 16/1985 de 25 de Junio del Patrimonio Histórico Nacional, el escudo tiene la consideración de Bien de Interés Cultural, en consecuencia queda sometido al Grado IV, Protección de Elementos Singulares.

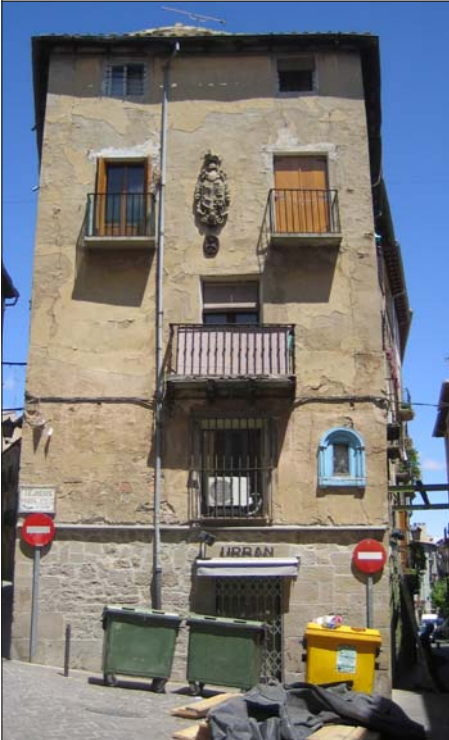
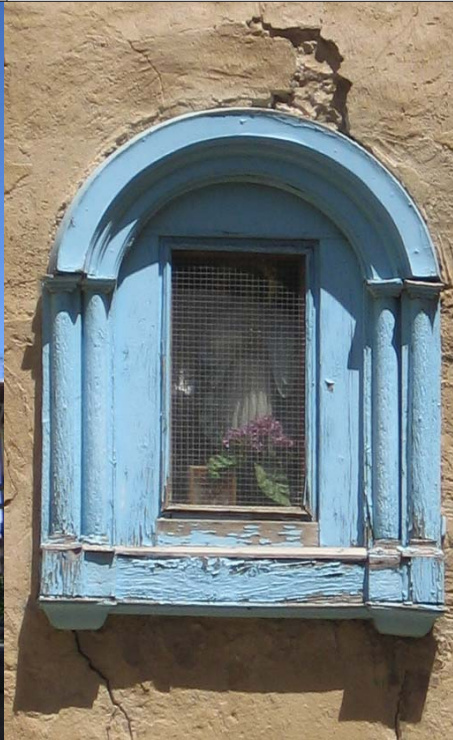
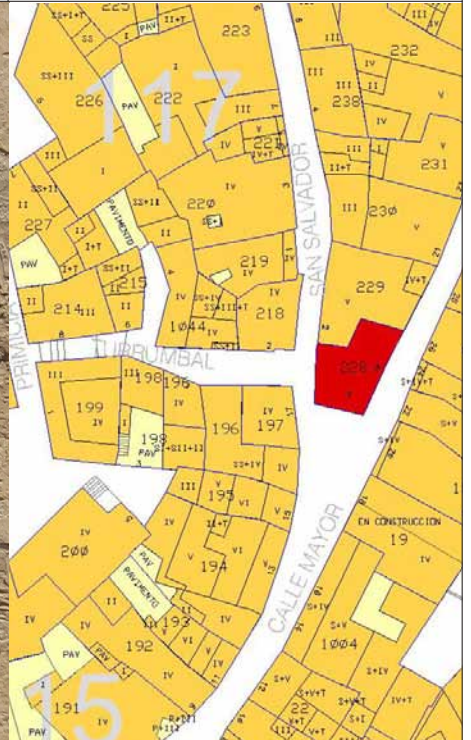
Tipo de elemento	Hornacina con imagen
Localización	Mayor 19
Manzana y parcela	Manzana 118, parcela 228
Estilo y época	Siglo XVII

En la planta primera, junto a la esquina derecha, se sitúa una hornacina de madera que alberga una pequeña imagen de la Inmaculada, obra del siglo XVII.

INTERÉS ARTÍSTICO O ARQUITECTÓNICO	Medio
INTERÉS HISTÓRICO-AMBIENTAL	Medio
ESTADO DE CONSERVACIÓN	Regular

Técnicas de restauración

La hornacina de la Inmaculada debe pintarse de un color que armonice con el de la fachada; sustituyendo la rejilla metálica que protege la imagen por un vidrio de seguridad.

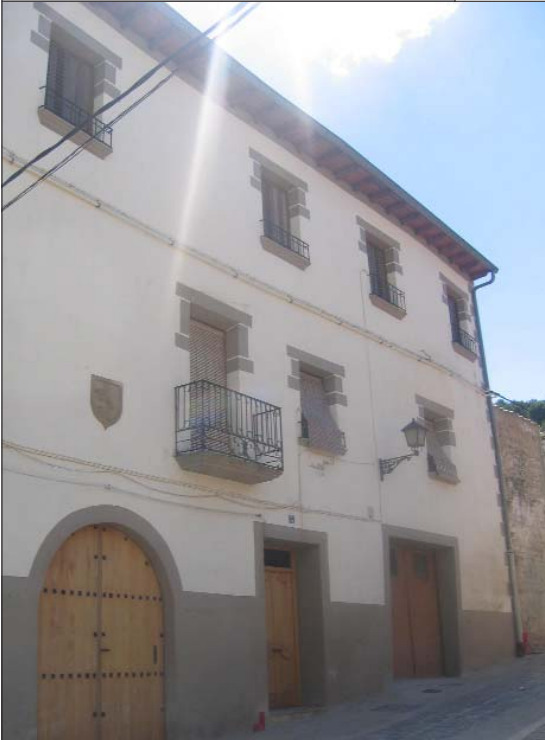
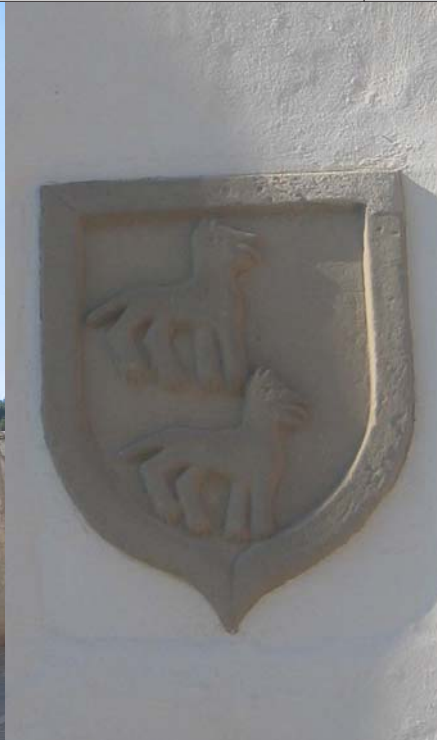
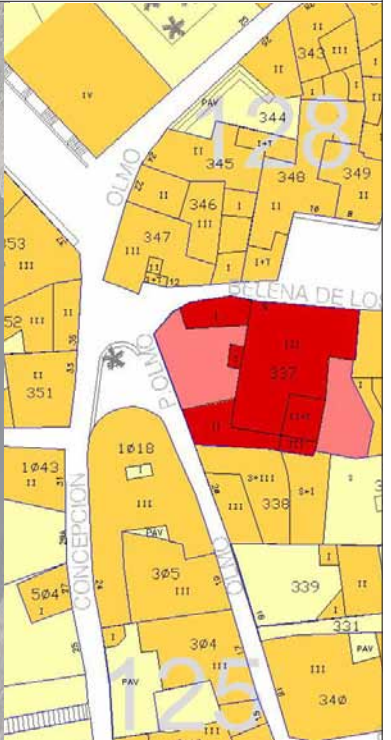
Tipo de elemento	Escudo
Localización	Belena de los Hornos 6
Manzana y parcela	Manzana 127, parcela 337
Estilo y época	-

Escudo sencillo y rudimentario del siglo XVI con orla reducida, trae en el campo dos lobos pasantes y contornados, uno sobre otro, pero ligeramente desplazados.

INTERÉS ARTÍSTICO O ARQUITECTÓNICO	Medio
INTERÉS HISTÓRICO-AMBIENTAL	Medio
ESTADO DE CONSERVACIÓN	Bueno

Protección de Elemento Singular	Técnicas de restauración
---------------------------------	--------------------------

De acuerdo con la disposición adicional 2ª de la Ley 16/1985 de 25 de Junio del Patrimonio Histórico Nacional, el escudo tiene la consideración de Bien de Interés Cultural, en consecuencia queda sometido al Grado IV, Protección de Elementos Singulares.

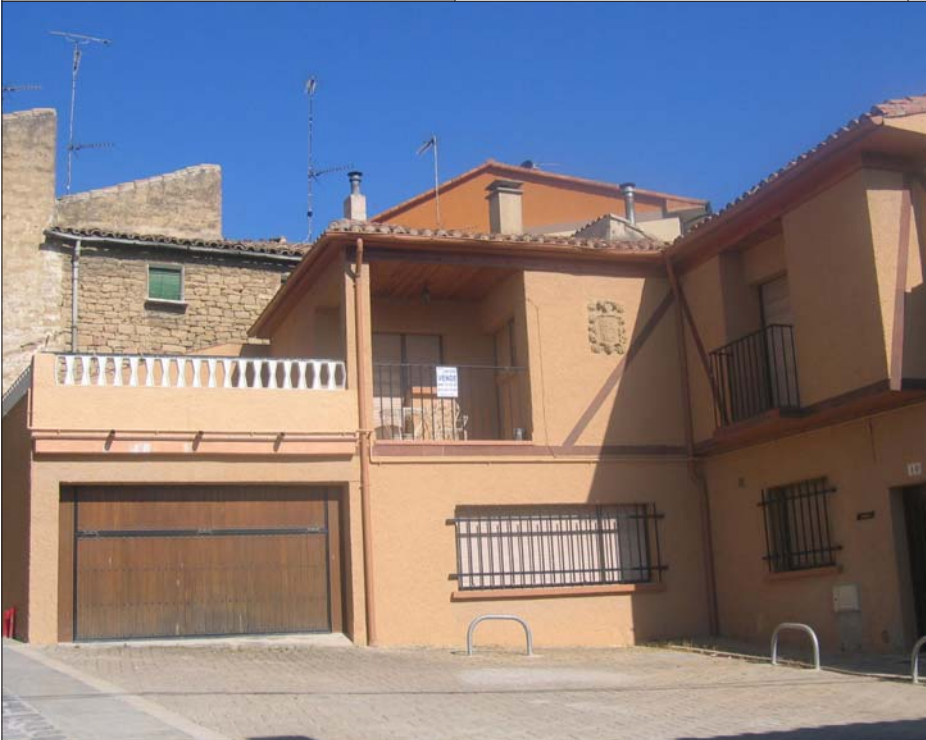
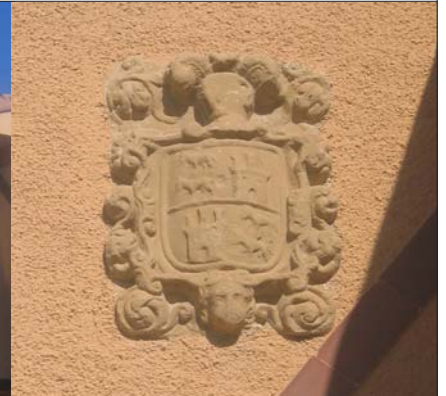
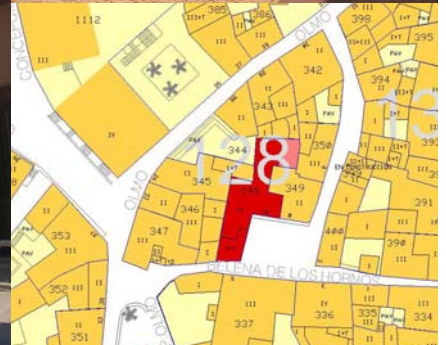
Tipo de elemento	Escudo
Localización	Belena de los Hornos 10
Manzana y parcela	Manzana 128, parcela 348
Estilo y época	Barroco, 2ª mitad del siglo XVII

Escudo barroco de piedra labrado en la segunda mitad del siglo XVII, sobre mascarón inferior, con orla de cartelas de cueros retorcidos y yelmo por timbre; su campo cuartelado en cruz dispone en el primer y cuarto cuartel dos lobos pasantes uno sobre otro; y en segundo y tercero castillo donjonado de tres.

INTERÉS ARTÍSTICO O ARQUITECTÓNICO	Medio
INTERÉS HISTÓRICO-AMBIENTAL	Medio
ESTADO DE CONSERVACIÓN	Bueno

Protección de Elemento Singular	Técnicas de restauración
---------------------------------	--------------------------

De acuerdo con la disposición adicional 2ª de la Ley 16/1985 de 25 de Junio del Patrimonio Histórico Nacional, el escudo tiene la consideración de Bien de Interés Cultural, en consecuencia queda sometido al Grado IV, Protección de Elementos Singulares.

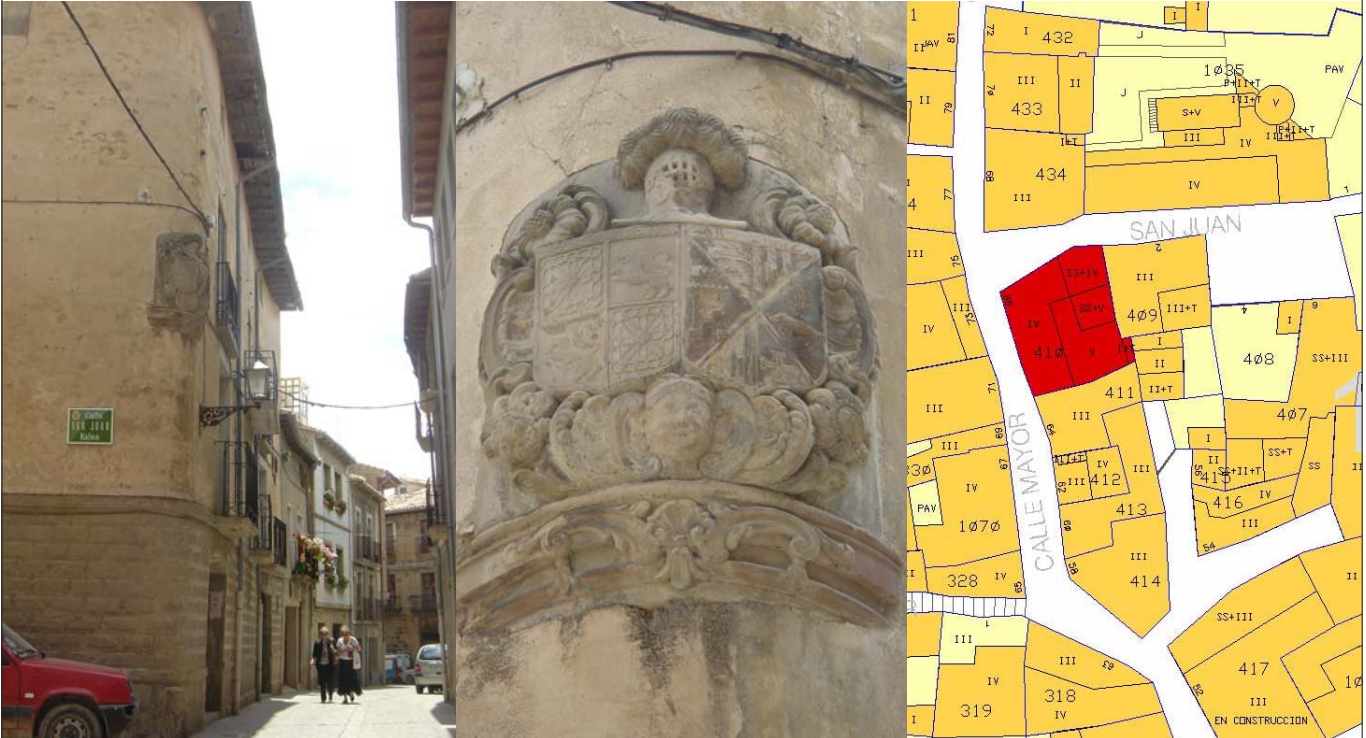
Tipo de elemento	Escudo doble
Localización	Mayor 66
Manzana y parcela	Manzana 134, parcela 410
Estilo y época	Rococó, Siglo XVIII

Doble escudo rococó de la segunda mitad del siglo XVIII, con mascarón inferior y yelmo con celada y cimbrera por timbre. El escudo de la izquierda, cuartelado en cruz, reproduce las armas de los Pabolleta con las cadenas de Navarra en el primer y cuarto cuartel y león rampante en el segundo y tercero. El segundo es el blasón de Munárriz, cuartelado en sotuer, que tiene el primer y el tercer cuartel partido con cruz patada y las barras de Aragón; en el segundo castillo almenado y en el tercero árbol arrancado con lobo pasante.

Las armas se apoyan en una cornisa moldurada, con adorno floral en el centro, y dejan una superficie conexa adecuada para disponerla en la esquina del edificio.

INTERÉS ARTÍSTICO O ARQUITECTÓNICO	Alto
INTERÉS HISTÓRICO-AMBIENTAL	Medio
ESTADO DE CONSERVACIÓN	Bueno

Protección de Elemento Singular	Técnicas de restauración
---------------------------------	--------------------------

El escudo, que de acuerdo con la disposición adicional 2ª de la Ley 16/ 1985 de 25 de junio del Patrimonio Histórico Nacional es considerado Bien de Interés Cultural, en consecuencia queda sometido al Grado IV, Protección de Elementos Singulares.

En caso de obras de reestructuración o sustitución del edificio, deberá mantenerse el escudo, de acuerdo con las condiciones que se establecen para estos casos en el Artº 22 de la Normativa de Protección.
